## **Razis Modellbahnservice – Werkstattbericht**

**Roco 43040, 43041, 43053, 43061, 43061.1 43894, 43898, 63040, 63041, 63043, 63044, 69040, 69041, 69043, 69044. E-Triebzug Reihe 4010 der ÖBB.**

### **Werkstattauftrag: Reparatur des defekten Kardan Antriebes.**

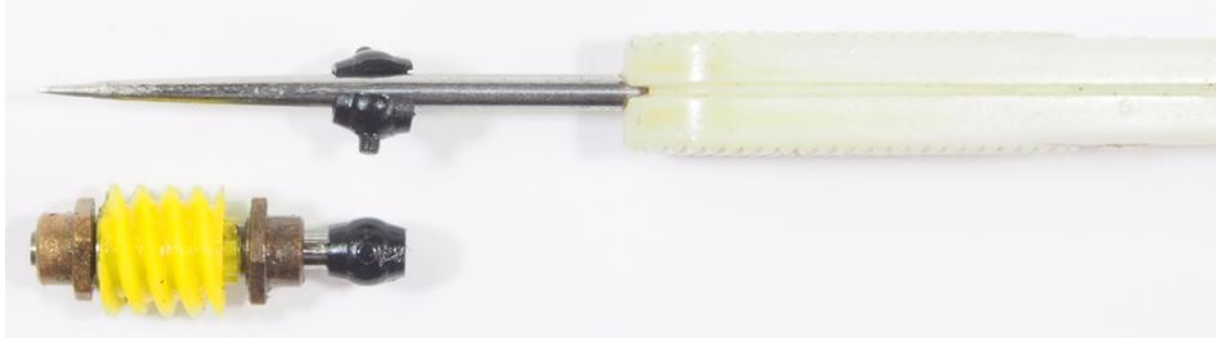
### Defekte Kardankugeln:

In 95 % aller solcher defekte sind gebrochene Kardankugeln an den Schneckenwellen dafür verantwortlich. Alterungsbedingt platzt die Kunststoffkugel somit gibt es keine Kraftschlüssige Verbindung an der Schneckenwelle zu dem Getriebe mehr.

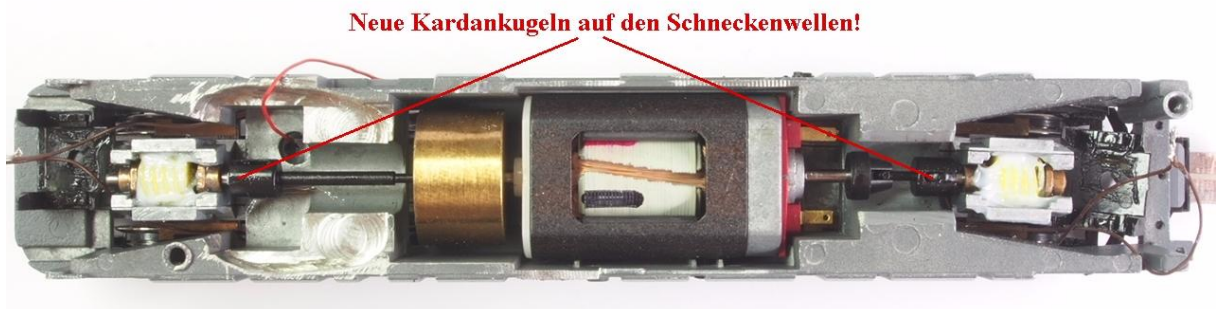
Die mit neuen Kardankugeln, versehenen mit den Schneckenwellen, bereits im Drehgestell Getriebe eingesetzt und gefettet!
