## **Razis Modellbahnservice – Werkstattbericht**

**Roco 43040, 43041, 43053, 43061, 43061.1 43894, 43898, 63040, 63041, 63043, 63044, 69040, 69041, 69043, 69044. E-Triebzug Reihe 4010 der ÖBB.**

### **Werkstattauftrag: Reparatur des defekten Kardan Antriebes.**

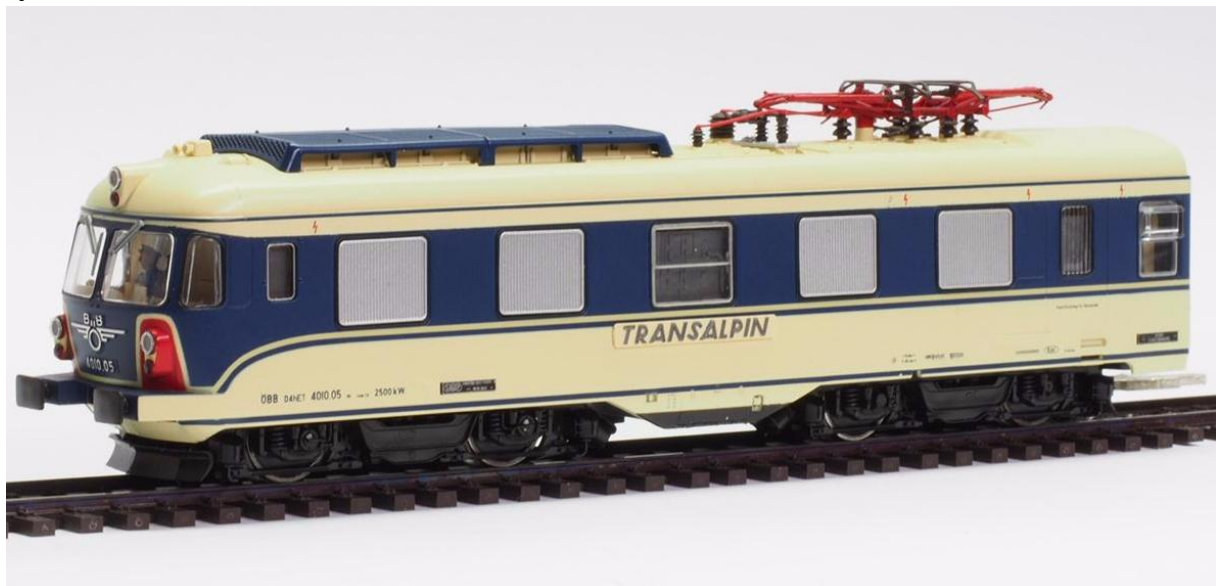
### Symbolfoto!

In 95 % aller solcher defekte sind gebrochene Kardankugeln an den Schneckenwellen dafür verantwortlich. Alterungsbedingt platzt die Kunststoffkugel somit gibt es keine Kraftschlüssige Verbindung an der Schneckenwelle zu dem Getriebe mehr.

Nach dem Abnehmen des Triebwagen Gehäuses müssen alle angelöteten Kabel der Systemplatine abgelötet werden. Danach kann die Systemplatine durch lösen der Halteschrauben ausgebaut werden. Somit ist es möglich die beiden Schneckendeckeln an den Drehgestellen zu entfernen. Nun können die Schneckenwellen aus dem Getriebe genommen werden. Die defekten Kardankugeln sind nun leicht von den Wellen abzuziehen. Danach werden die neuen Ersatz-Kardankugeln auf die Wellen an der Drehbank aufgedrückt. Die so reparierten Einheiten können nun (frisch gefettet) in die Getriebekästen wieder eingebaut werden. Nach dem Aufsetzen des Schneckendeckels kann die Kraftschlüssigkeit des Motors mit dem Getriebe durch händisches drehen der Schwungmasse geprüft werden. Ist diese Prüfung Zufriedenstellend verlaufen, kann das Modell wieder fertig zusammengebaut werden.
